# Gutachten zur Schutzwürdigkeit

# Vielzweckbauernhaus "Ehem. Restaurant Freihof" Tösstalstrasse 101 8335 Hittnau

Vers.-Nr. 274 auf Parz.-Nr. 1464

Bearbeitung: Barbara Roth, Heinz Pantli Winterthur, 30. Januar 2015

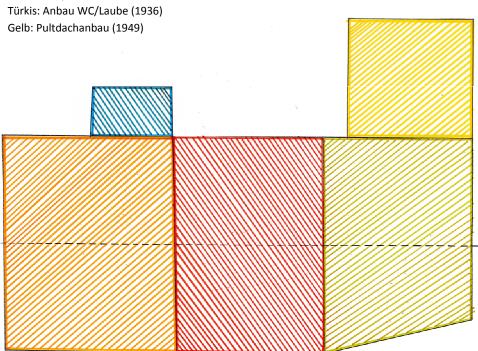
Abb. 7: Tösstalstrasse 101. Systematische Darstellung der verschiedenen Baukörper. Skizze IBID AG 2015.

Rot: Scheune (1851)

Orange: Wohn-/Wirtshaus (1862)

Grün: Schopfanbau/Sticklokal (1889-1900)

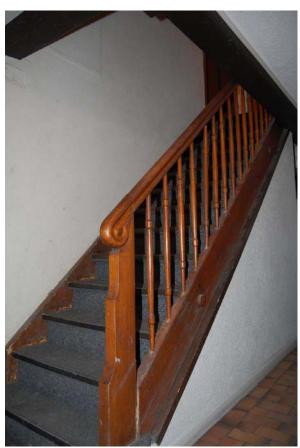
Treppe: Buche transparent lackiert, 1930er Jahre. Massiver Antrittspfosten mit eingeroll-

tem Handlauf sowie Staketen in reduzierter Balusterform.

Abb. 29: Korridor, Detail Treppe mit Antrittspfosten

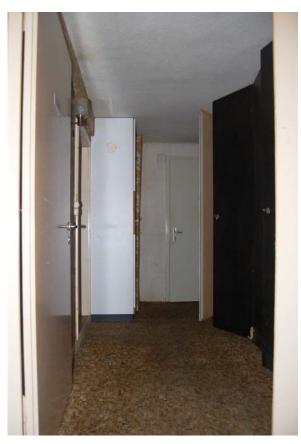
Abb. 77: Korridor1.05, Blick von 1.01 Richtung Westen

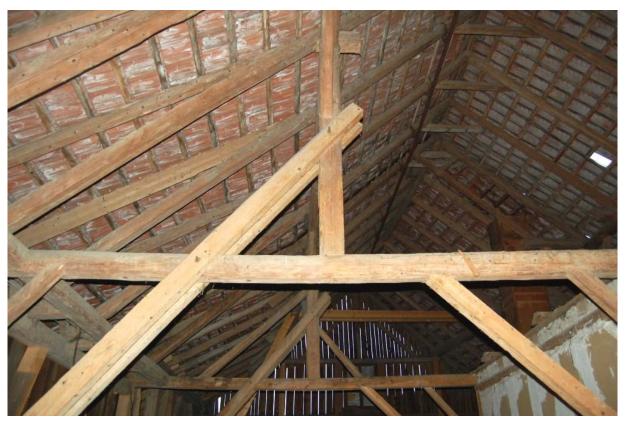
Abb. 88: Dachwerk, Blick nach Osten. Rechts im Bild der Einbau für den Tanzsaal

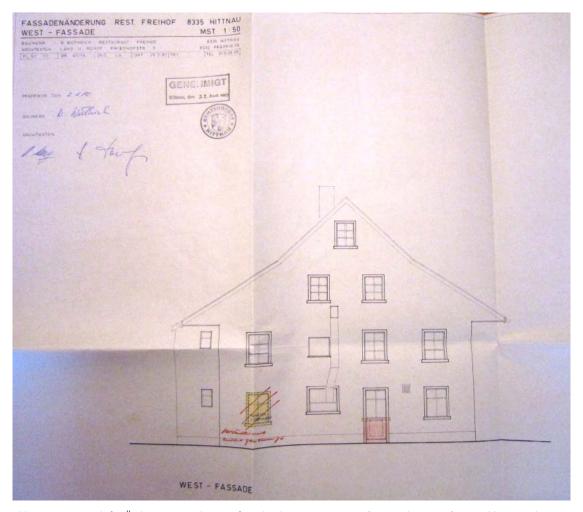
Abb. 124: Baugesuch für Änderungen an der Westfassade, datiert Januar 1982 (Gemeinde Hittnau). Die Schliessung des Fensters wird nicht bewilligt.
